# Oskar Setz AG / Bally

**1909 – 1911 wurde in Dottikon eine  
Schuhfabrik durch das  
weltrenommierte Unternehmen Bally  
gebaut.**

**Es war das erste grosse Gebäude in der Schweiz, das in Stahlbetonskelettbauweise, mit vielen wegweisenden Konstruktionsdetails, erstellt wurde.**

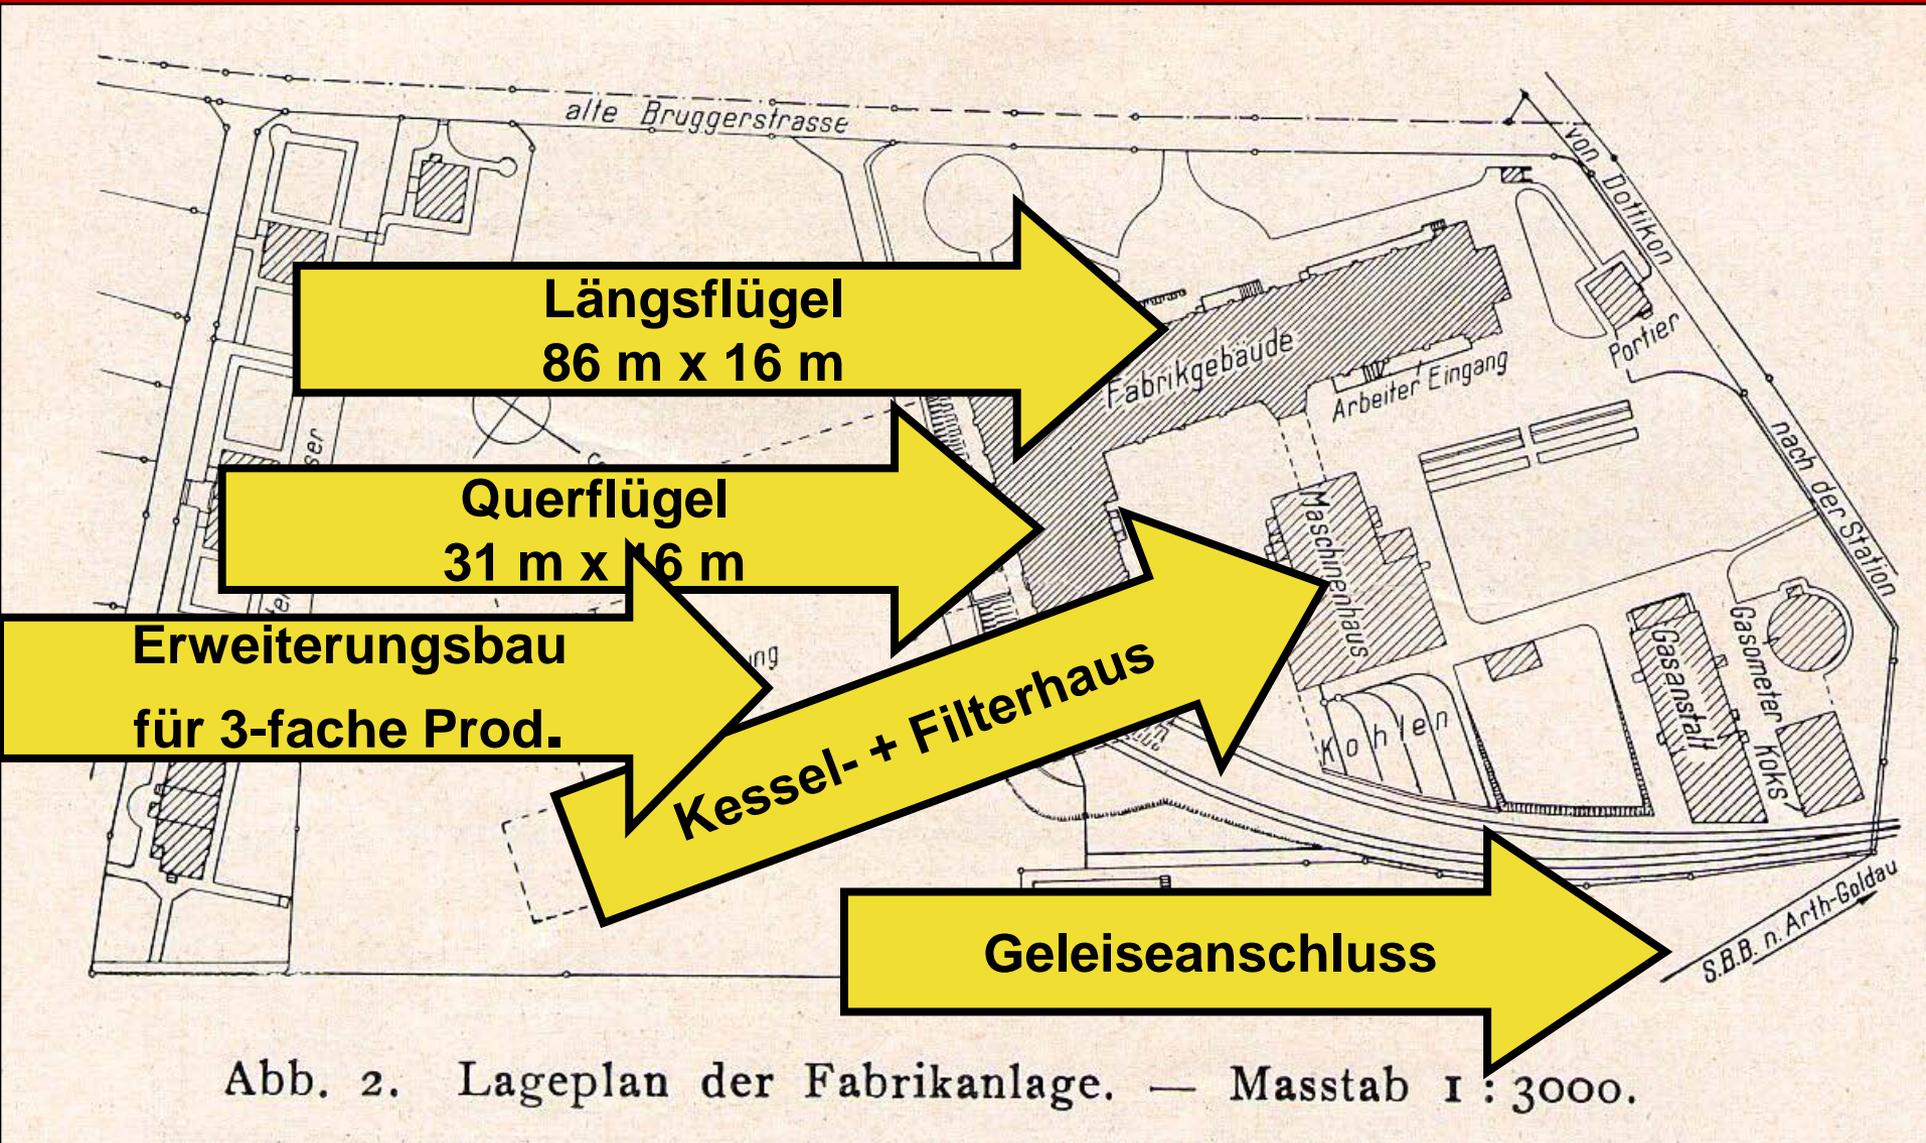
Abb. 2. Lageplan der Fabrikanlage. — Masstab 1 : 3000.

# Grundstück mit 32000 m<sup>2</sup>

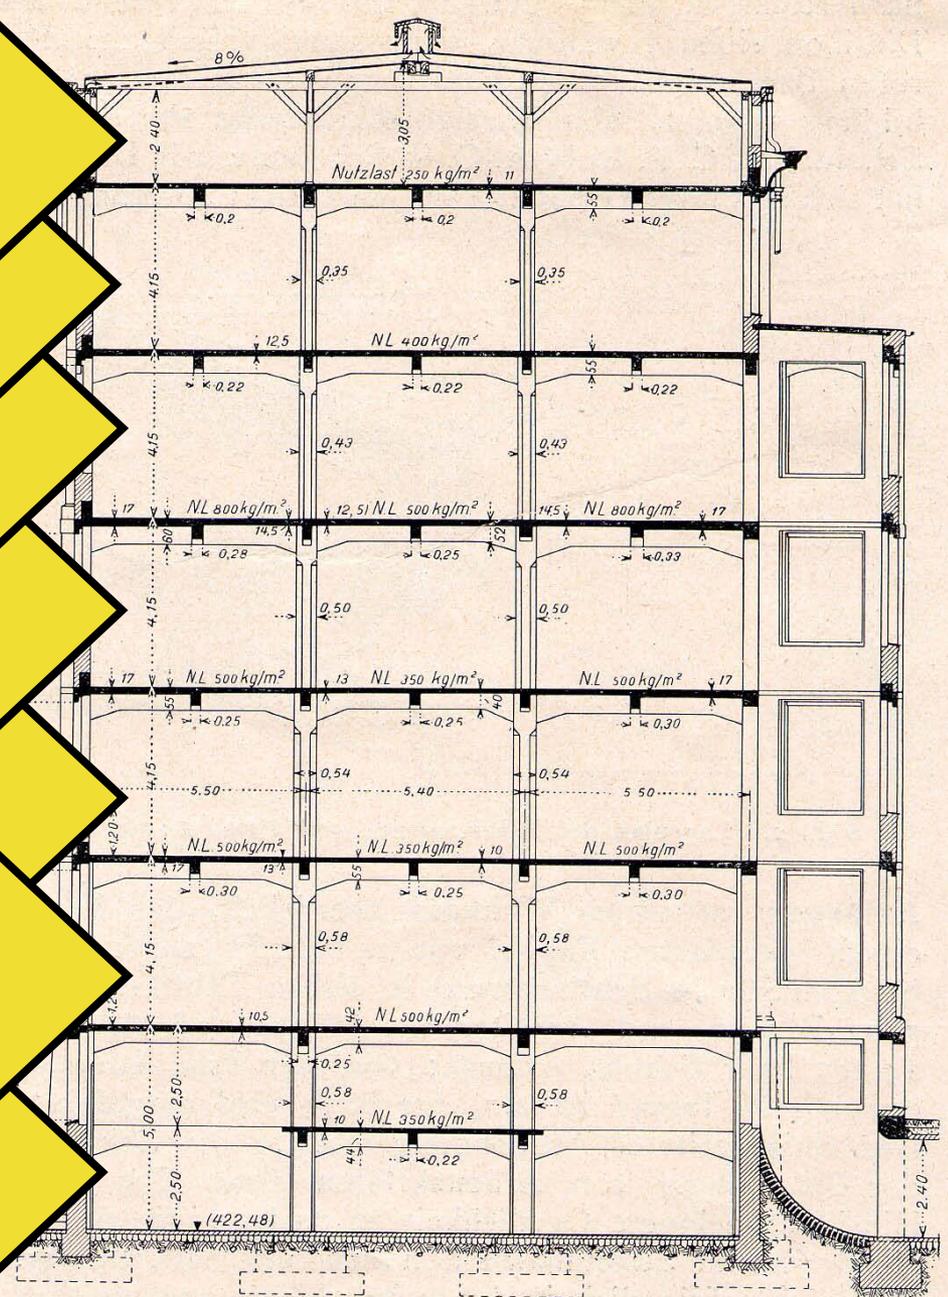
Abb. 4. Querschnitt durch den Hauptbau mit Lüftungsschacht.  
Masstab 1 : 250.

**Dachboden:  
Lagerraum**

**4.Stock: Handarbeit leichte  
Maschinenarbeit wie Näherei**

**3.Stock: Zwickerei  
und Leistenlager**

**2.Stock: mech. Schusterei mit  
Riss-, Abglätt-, Absatz- und  
Schnittfräsmaschinen**

**1.Stock: Fertigung, Schleif-  
Polier- und Abreibmaschinen**

**Erdgeschoss: Ausrüsterei,  
Kontrolle, Schachtelmacherei  
und Packerei**

**Kellergeschoss: Lager,  
Garderobe, Waschräume,  
Küche, Kantine**

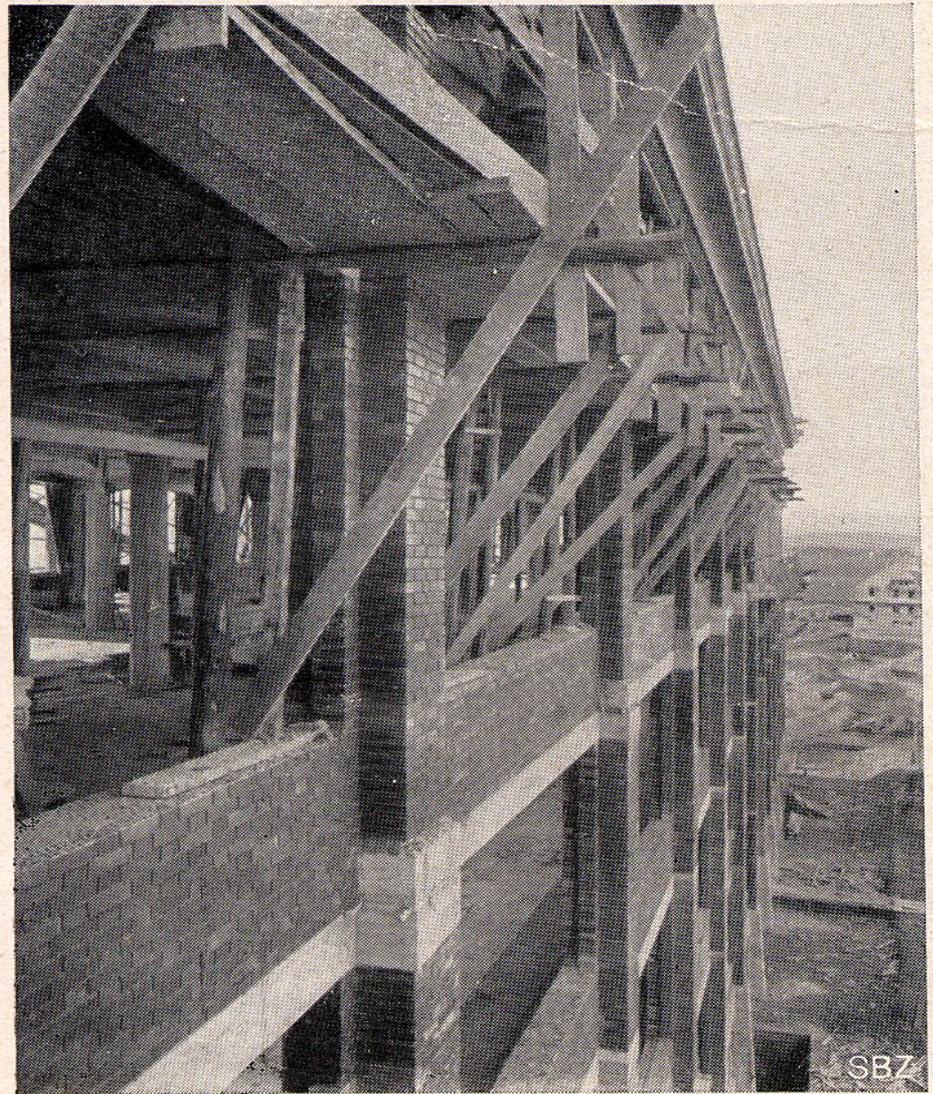
Abb. 11. Fliegende Konsolengerüstung.

**380 Tonnen Betoneisen wurden  
verlegt und 38 Waggonladungen  
Schalungsmaterial (30000 m<sup>2</sup> Bretter  
und 25000 m Stangen) wurden  
benötigt.**

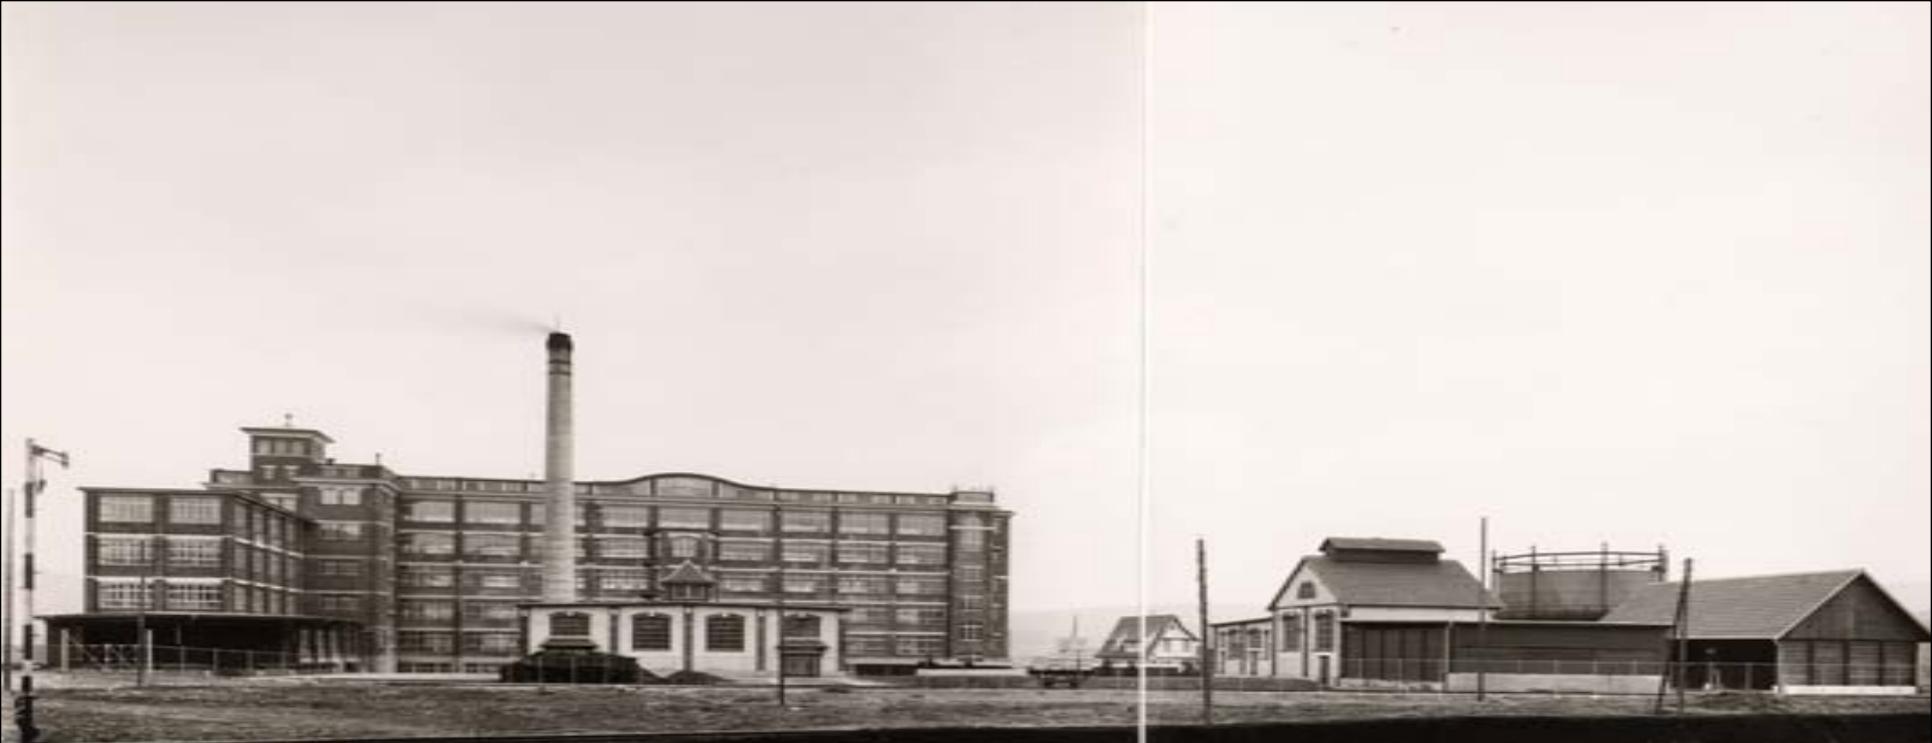
**Am fertigen Bau wurden in 4 verschiedenen Stockwerken einzelne Felder und Balken einer Probebelastung, mit einer anderthalbfachen Nutzbelastung, unterzogen.**

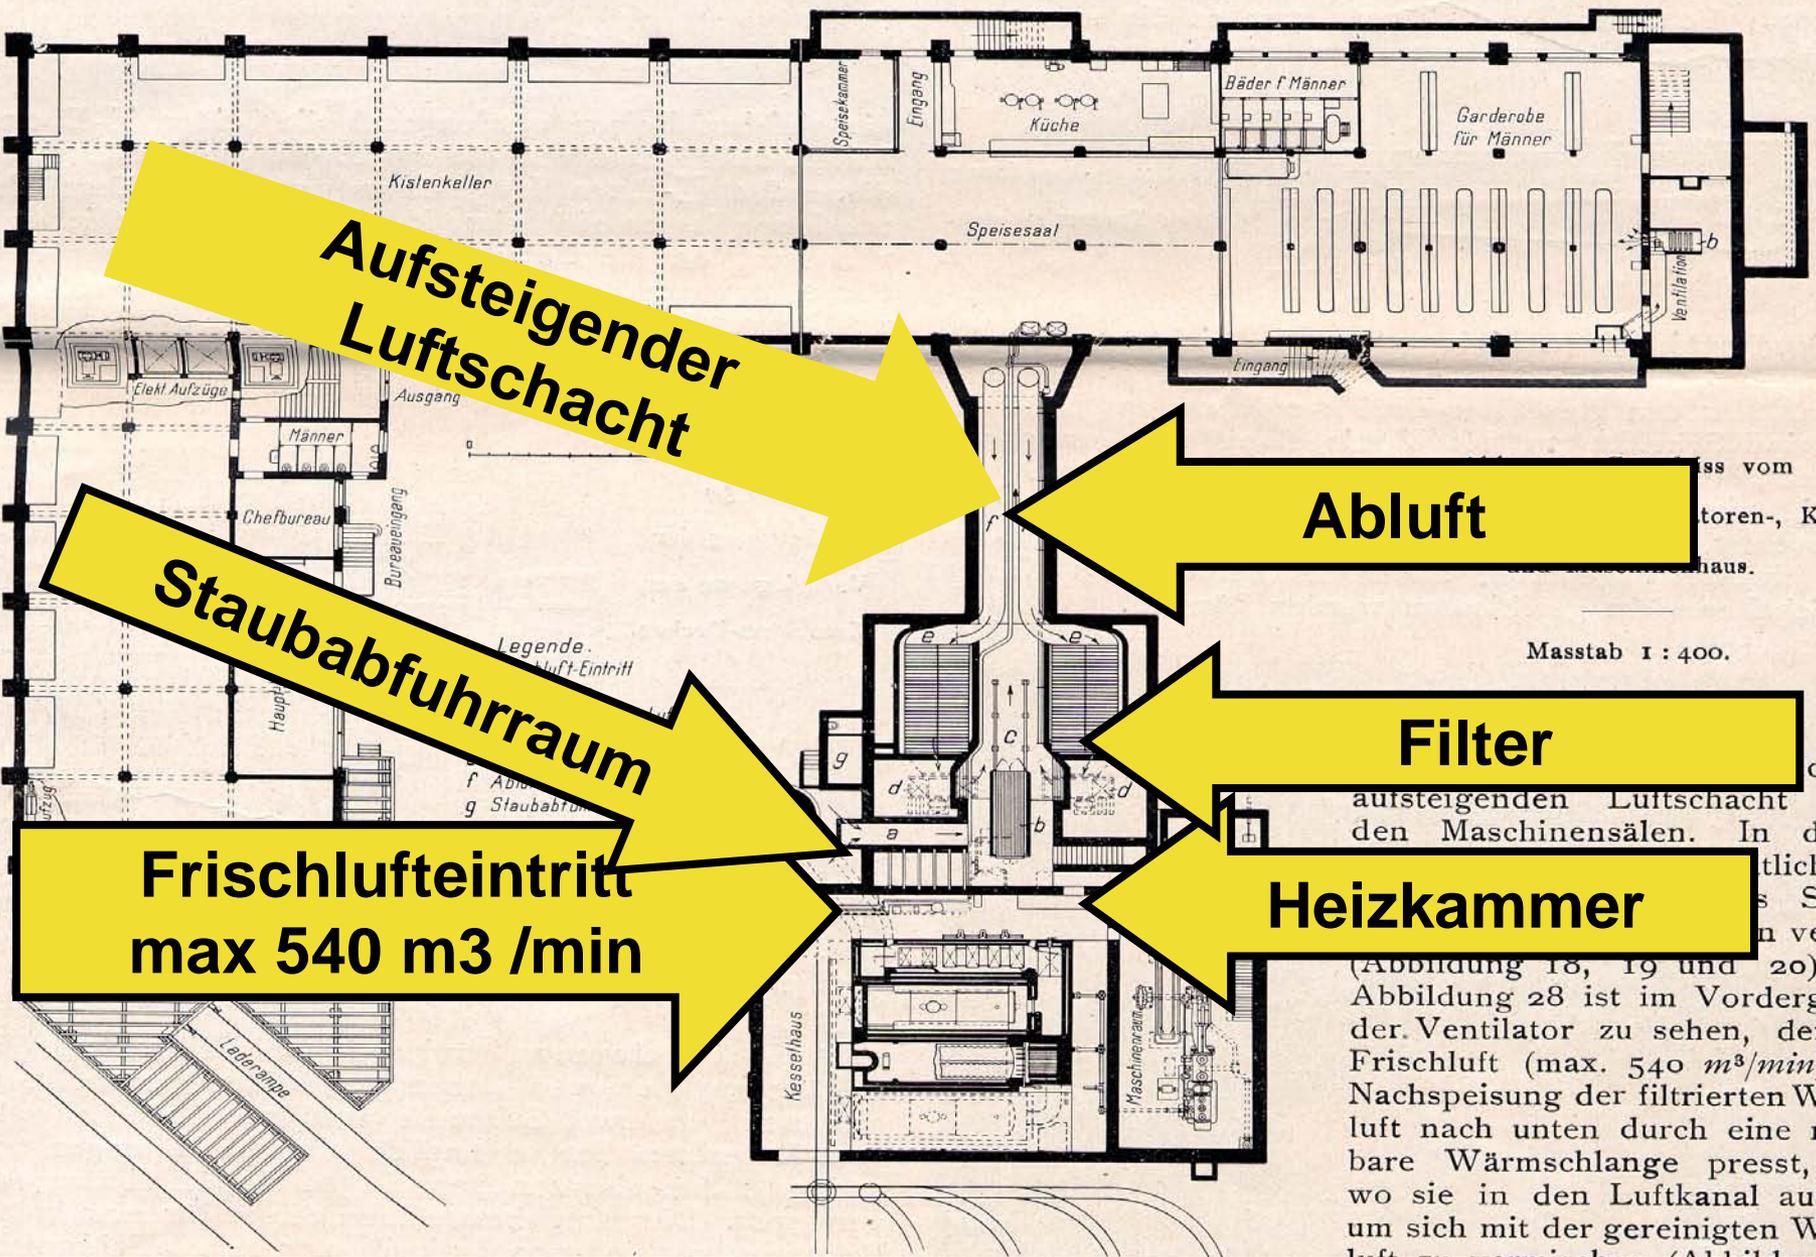
Masstab 1 : 400.

**Aufsteigender  
Luftschacht**

**Abluft**

**Filter**

**Staubabfuhrraum**

**Frischlufteintritt  
max 540 m<sup>3</sup> /min**

**Heizkammer**

(Abbildung 18, 19 und 20). In  
Abbildung 28 ist im Vordergrund  
der Ventilator zu sehen, der die  
Frischlufte (max. 540 m<sup>3</sup>/min) zu  
Nachspeisung der filtrierten Warm  
luft nach unten durch eine regel  
bare Wärmeschlange presst, vor  
wo sie in den Luftkanal austritt  
um sich mit der gereinigten Warm  
luft zu vermischen. (Abbild

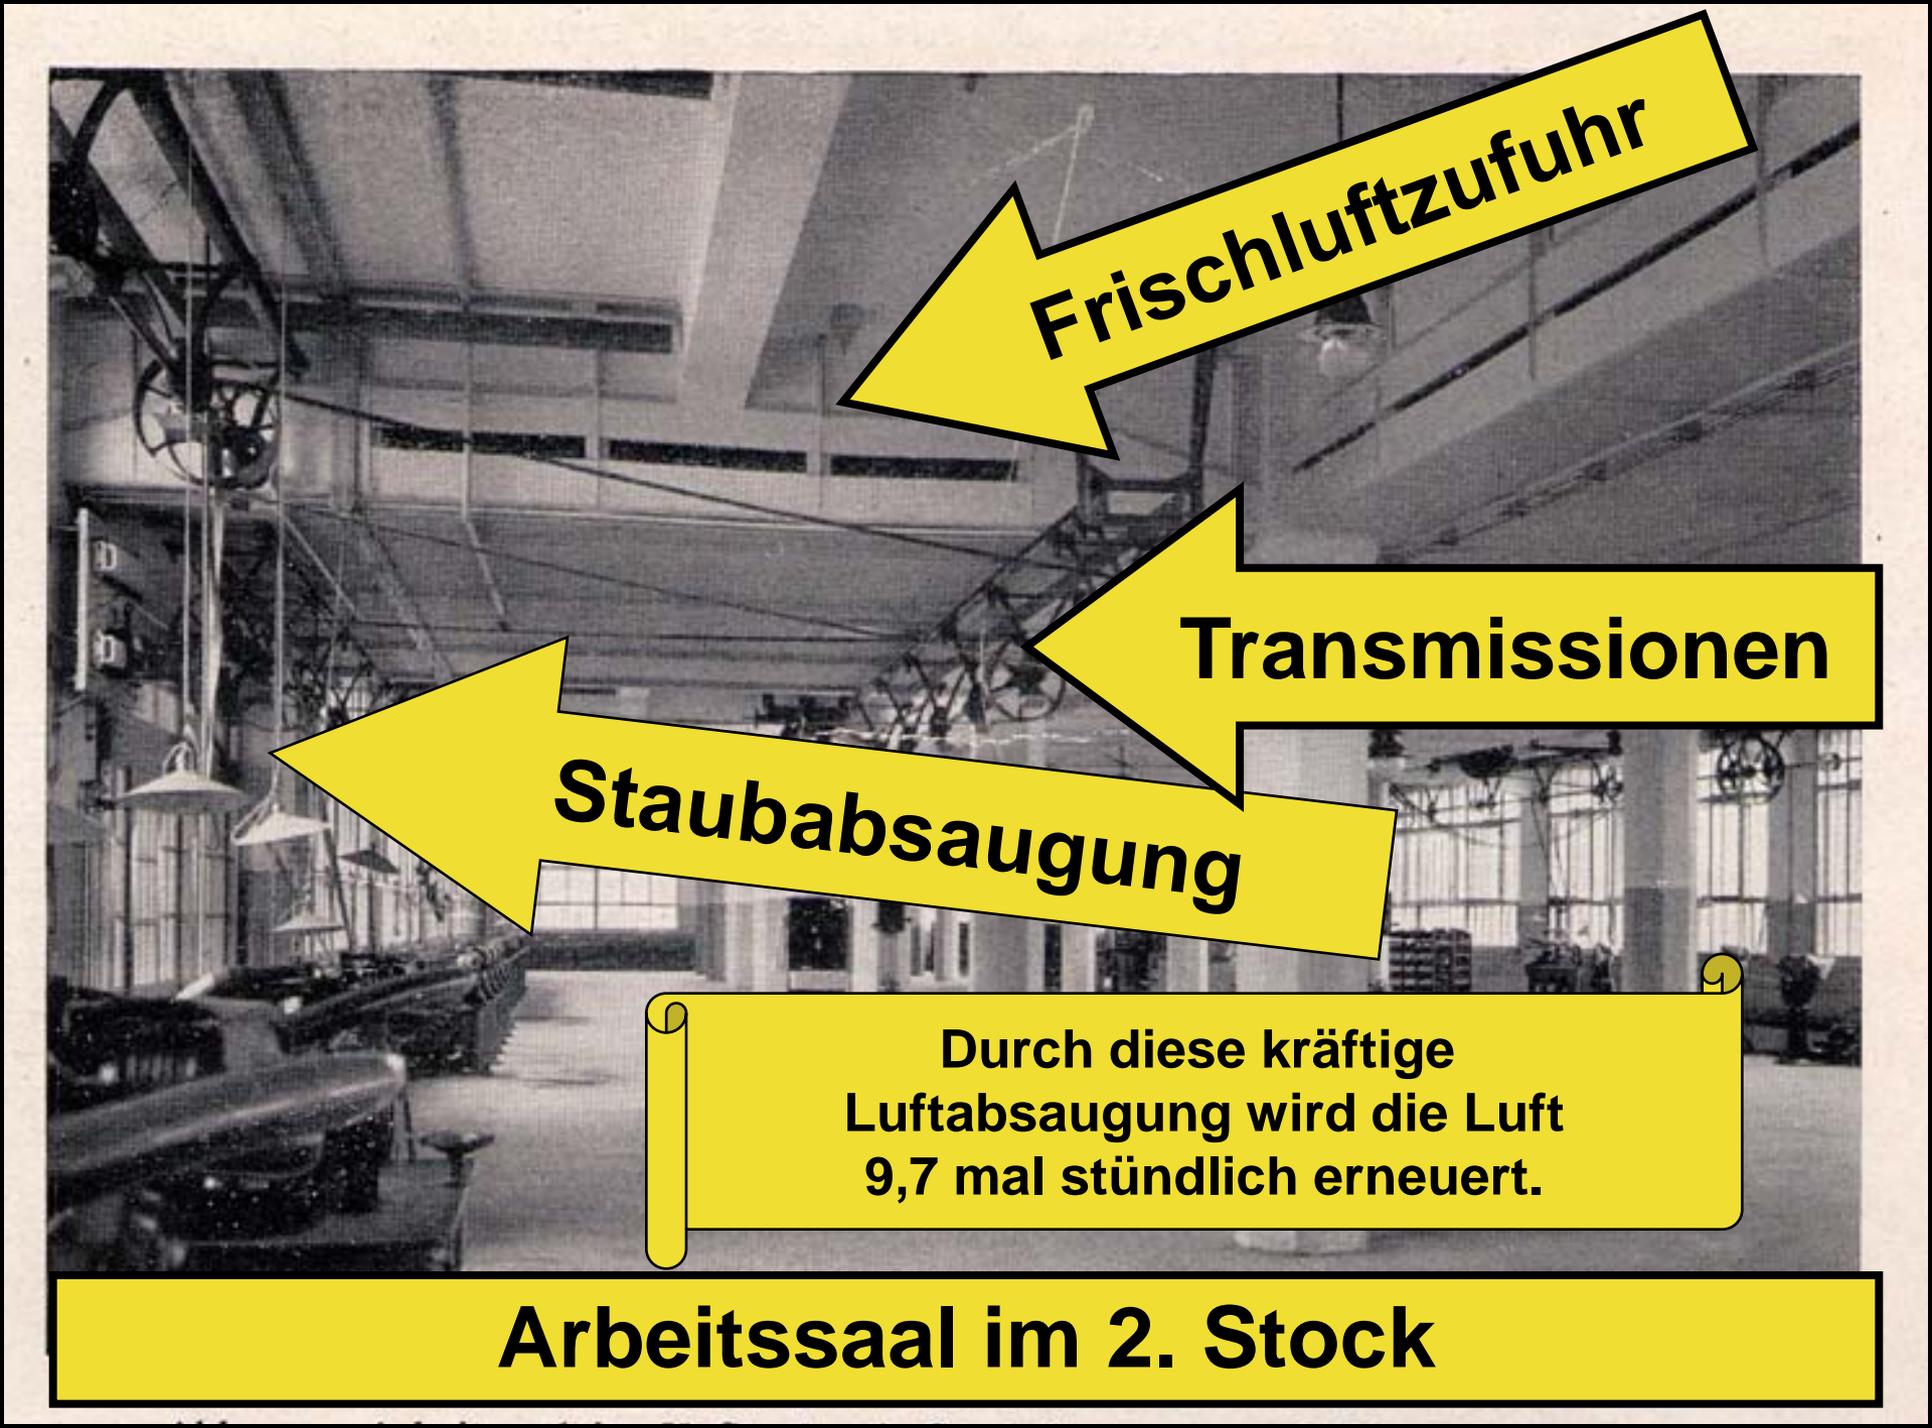
**Arbeitsaal im 2. Stock**

**Frischluftzufuhr**

**Transmissionen**

**Staubabsaugung**

Durch diese kräftige  
Luftabsaugung wird die Luft  
9,7 mal stündlich erneuert.

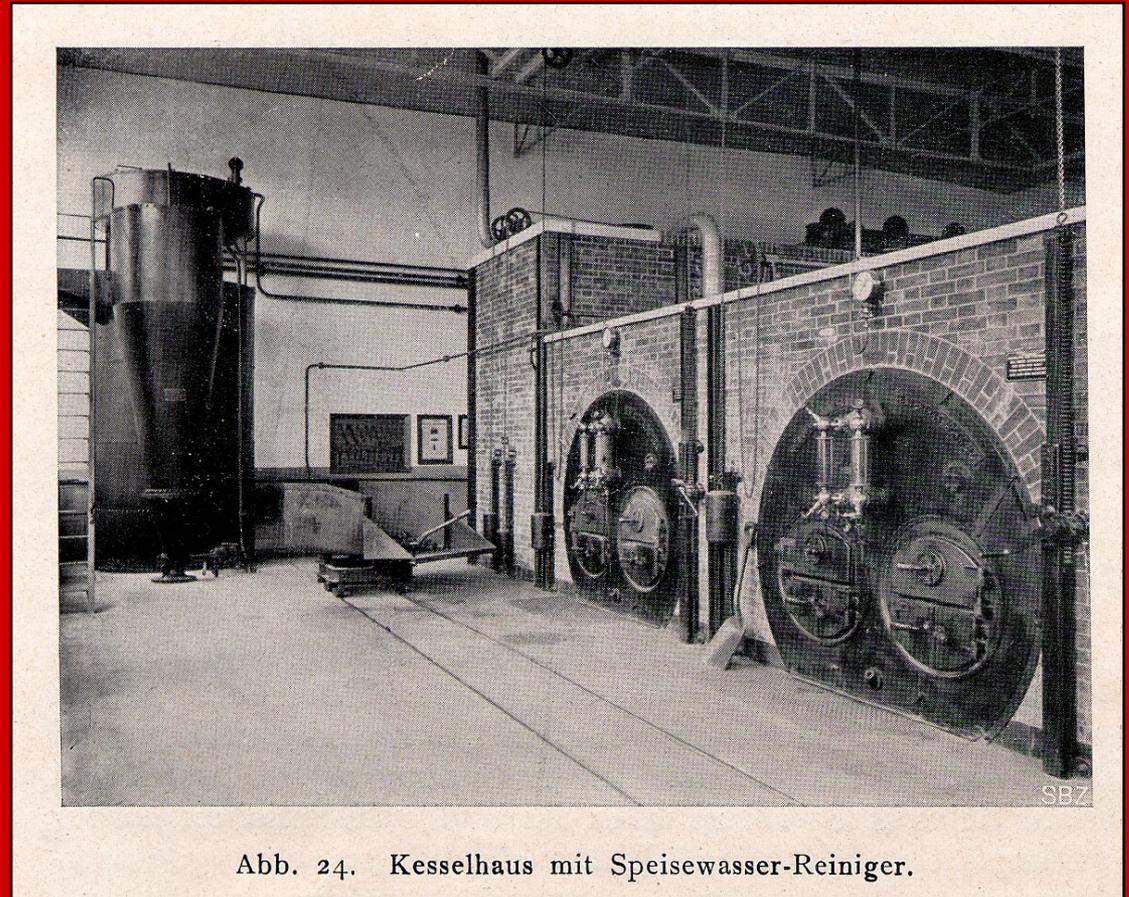
# Kesselhaus mit 2 Zweirohrflammkessel zur Erzeugung von stündlich 2100 kg Dampf.

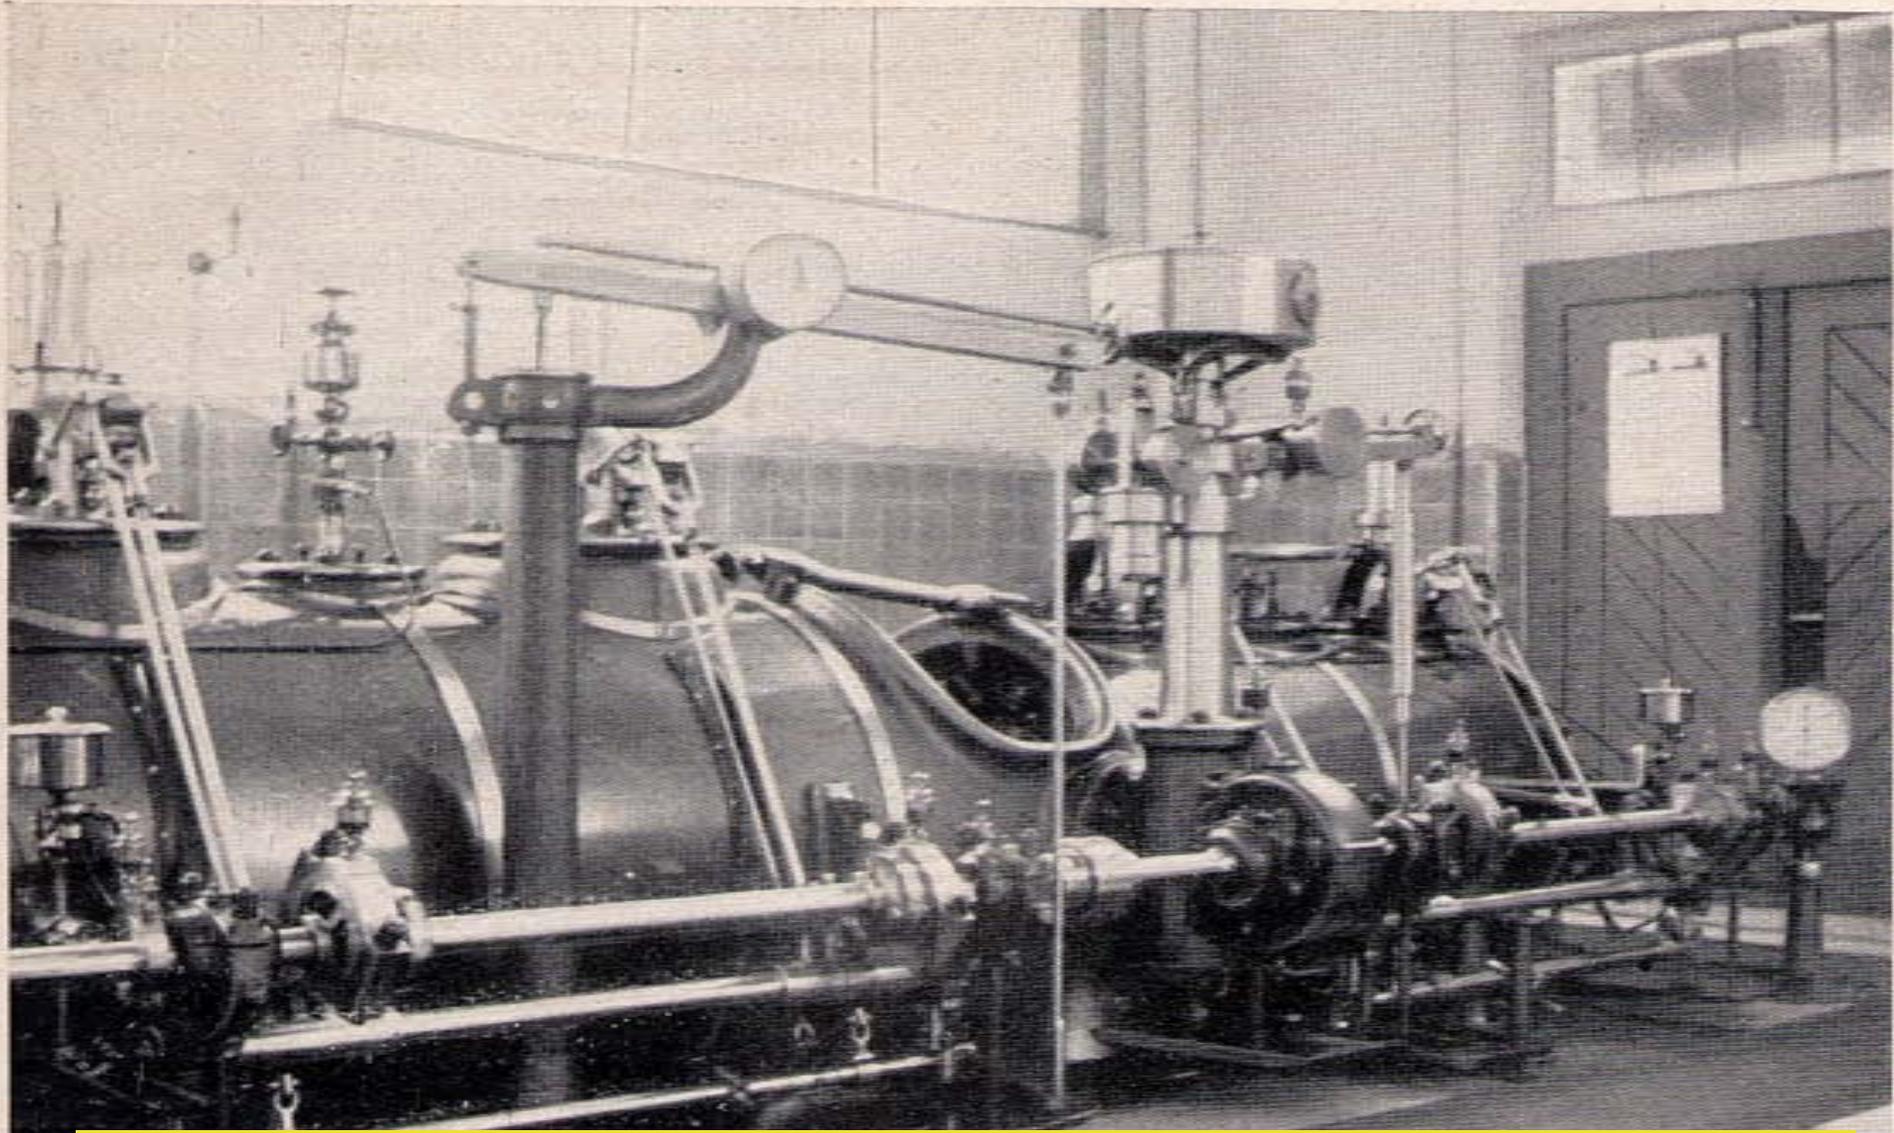
**Regulatoren für Hoch und Niederdruck**
